Problem reaktywności kruszywa – cz. 1 rozpoznanie

prof. Michał A. Glinicki
IPPT PAN Warszawa

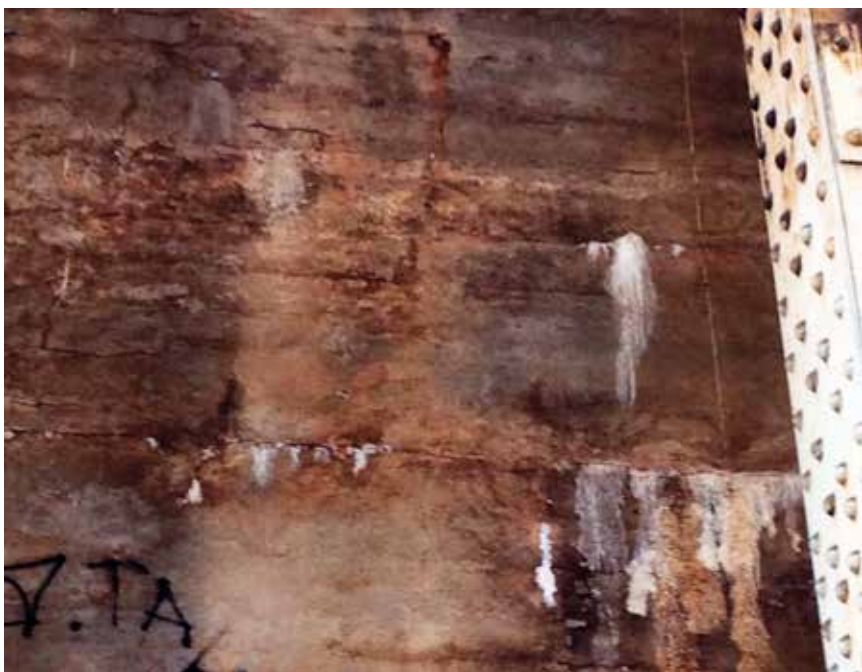
Fot. 2. Betonowy mur oporowy ze spękaniem i wysiękami m.in. z powodu reakcji alkalia-kruszywo

przeznaczonych przez występujące jednocześnie inne mechanizmy destrukcji może być wyjaśnieniem przekonania o małym znaczeniu zjawiska w Polsce. Wiele obiektów inżynierskich zbudowanych w latach 70. i 80. XX wieku zostało już rozebranych i zastąpionych nowymi, bez specjalnego poszukiwania symptomów reakcji alkalia-kruszywo (fot.1). Na podstawie danych udostępnianych przez GDDKiA wiadomo, że ok. 3/4 obiektów mostowych na drogach krajowych jest młodsza niż 30 lat. Mamy zatem stosunkowo niewiele obiektów na tyle starych, że można byłoby oczekiwać konkretnych symptomów reakcji, o ile byłby taki potencjał. Niemniej przykłady obiektów krajowych dotkniętych reakcją alkalia-kruszywo są znane i odpowiednio udokumentowane (fot.2 i 3).

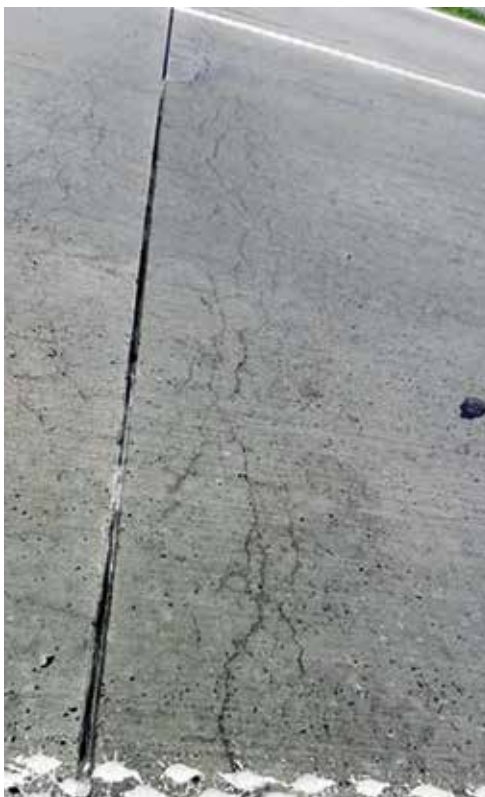
Fot. 3. Nawierzchnia betonowej drogi ze spękaniem i wysiękami m.in. z powodu reakcji alkalia-kruszywo

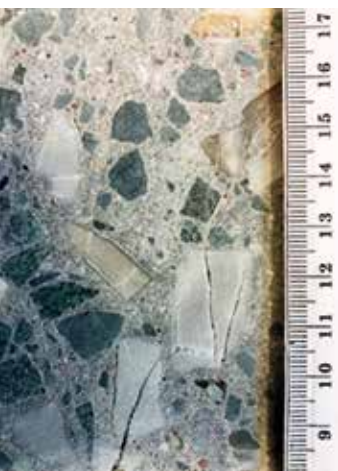
Fot. 4. Przekrój odwiertu betonowego z widocznymi spękaniami ziaren kruszywa (ale tylko jasnoszarych, ziarna ciemnoszare nie-spękałe)

wiertów pobranych z konstrukcji. Spękaniami ziaren towarzyszą spękania w matrycy cementowej. Zaobserwowano, że spękania betonu wskutek tej reakcji mogą prowadzić do znaczącego (>50%) zmniejszenia modułu sprężystości i wytrzymałości na rozciąganie. Na przykładzie pokazanym na fot. 4 widać spękałe tylko ziarna jasnoszare, natomiast pozostałe ziarna kruszywa grubego bez spękań. Konkretnym potwierdzeniem wystąpienia reakcji jest natomiast rozpoznanie jej produktów za pomocą mikroskopii skaningowej z identyfikacją składu na preparatach wyciętych z odwiertów. Do rozpoznania minerałów reaktywnych w kruszywie biorącym udział w reakcji potrzebne są cienkie szlify z betonu o grubości 20 mikrometrów oraz optyczny mikroskop polaryzacyjny. Powyższe techniki mikroskopowe dostępne są tylko w nielicznych laboratoriach, m.in. w IPPT PAN. Skuteczne rozpoznanie występowania reakcji bez wykorzystania obu technik mikroskopowych jest niemożliwe.

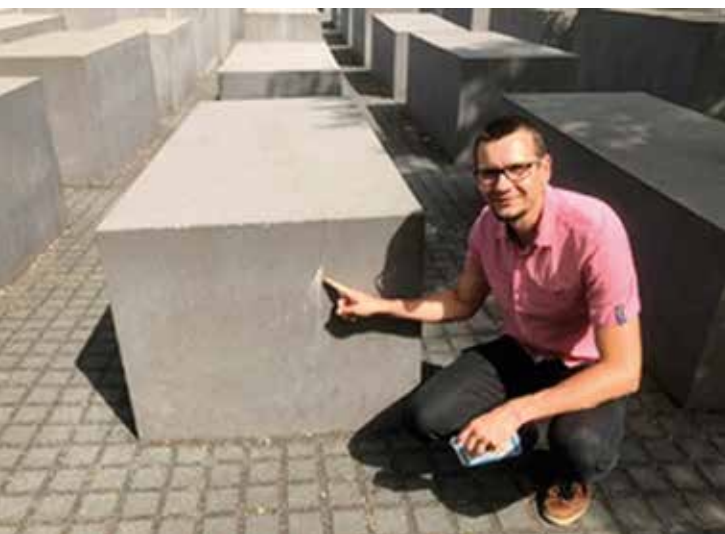
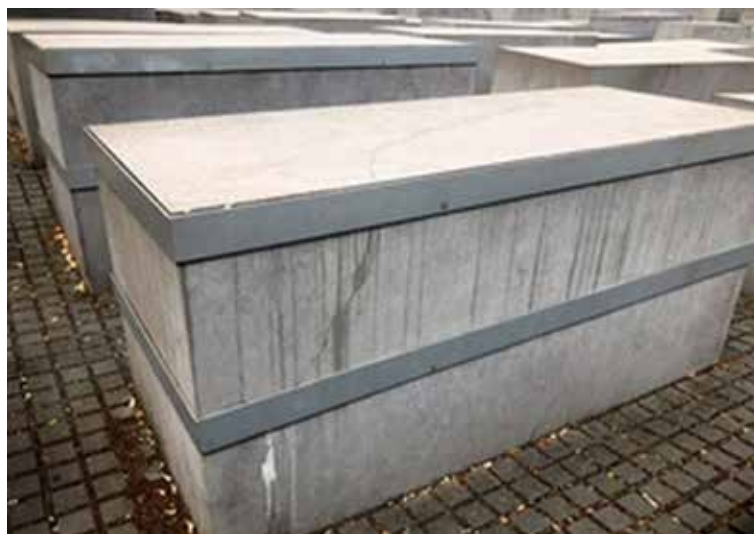
Fot. 5. Widok betonowych bloków tworzących Pomnik Pomordowanych Żydów Europy w Berlinie z symptomami prawdopodobnej reakcji alkalia-kruszywo (wysięki żelu, spękania) i wzmocnieniem obejmami z blachy

Rozpoznanie intensywności reakcji występującej w betonie wymaga ilościowej oceny stopnia uszkodzenia, najlepiej przez ilościową ocenę zarysowań w przekrojach elementów oraz ocenę degradacji właściwości sprężystych lub wytrzymałości, lub przepuszczalności. Obecność produktów reakcji w betonie przy jednoczesnym niewielkim stopniu jego spękania może oznaczać, że reakcja jest w stadium początkowym i upłynie jeszcze wiele lat, zanim nastąpi zniszczenie konstrukcji. Szkodliwość reakcji zależy od rodzaju konstrukcji: nie dopuszczamy możliwości wystąpienia jakichkolwiek uszkodzeń wskutek reakcji alkalia-kruszywo, np. w osłonach reaktorów jądrowych, mostach, nawierzchniach autostradowych i innych obiektach o kluczowym znaczeniu ekonomicznym, społecznym, środowiskowym. W obiektach tymczasowych można dopuścić uszkodzenia, oczekując ich nieznacznych skutków ekonomicznych. Ciekawy przypadek ilustruje fot. 5: wywołane prawdopodobną reakcją spękania bloków betonowych tworzących pomnik w centrum Berlina są na tyle duże, że niektóre bloki wymagały wzmocnienia za pomocą opasek metalowych. Znaczenie ekonomiczne niewielkie, ale efekt estetyczny pomnika mocno popsuty i to jest, moim zdaniem, kompromitacja technologów betonu.
