OCENA STANU TECHNICZNEGO BETONOWYCH POKRYW STUDNI KANALIZACJI KABLOWEJ STOSOWANYCH W CIĄGACH DROGOWYCH

EVALUATION OF TECHNICAL CONDITION OF CONCRETE COVERS OF CABLE MANHOLE USED IN ROADS

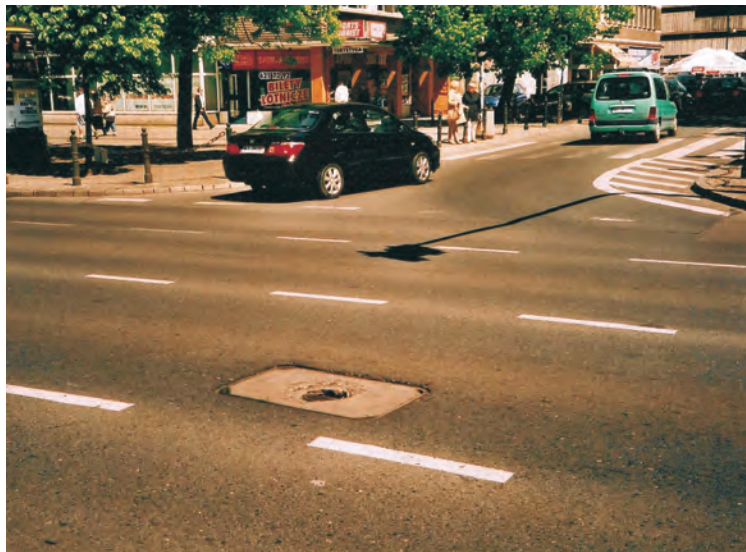
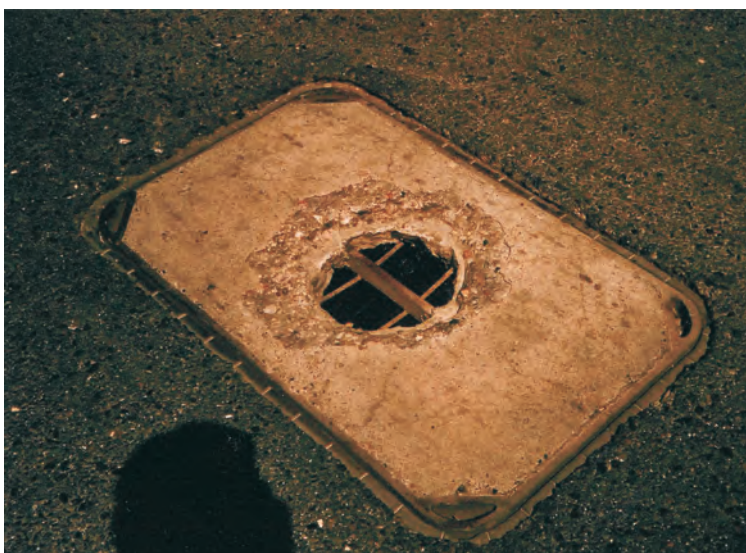
Pokrywy bez zwieńczenia lub znacznie uszkodzone występują nawet w centrum stolicy i stanowią poważne zagrożenie bezpieczeństwa pieszych i pojazdów (rys. 1).

Rys. 1. Widok prefabrykowanej betonowej pokrywy studni kablowej zainstalowanej w jezdni kategorii ruchu KR4 w śródmieściu Warszawy – widoczny brak wietrznika oraz duże ubytki betonu (fot. Z. Czagowiec)

Fig. 1. View of precast concrete cover of cable manhole installed in road of KR4 traffic category in the center of Warsaw – the ventilation cover is missing and extensive concrete damage is seen (photo Z. Czagowiec)

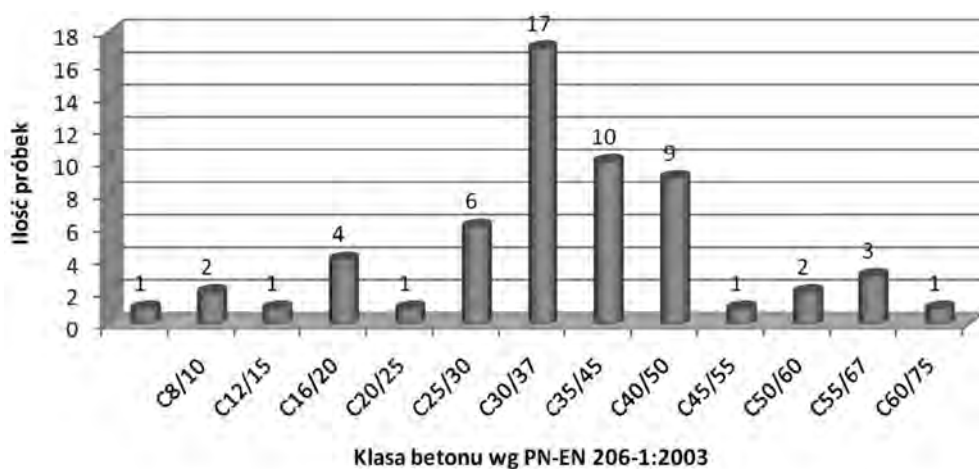
Rys. 2. Histogram rozkładu wytrzymałości na ściskanie w poszczególnych klasach wytrzymałości betonu

Fig. 2. Histogram of distribution of compressive strength of concrete in strength classes

- dla klasy zwieńczeń A-15
 - 86 % tj. 50 próbek betonu osiągnęło wytrzymałość na ściskanie dla klasy C20/25, co odpowiada wymaganiom PN-EN 124:2000 dla klasy A-15,
 - 14 % tj. 8 próbek uzyskało wytrzymałość na ściskanie w klasie betonu C 8/10, C 12/15, C 16/20, co nie odpowiada założonej klasie A-15,
- dla klasy zwieńczeń B-125, C-250 i D-400
 - 45 % tj. 26 zbadanych próbek osiągnęło wytrzymałość na ściskanie dla klasy betonu C 35/45, C 40/50, C 50/60, C 55/67 i C 60/75, co odpowiada wymaganiom PN-EN 124:2000 dla założonych klas zwieńczeń.

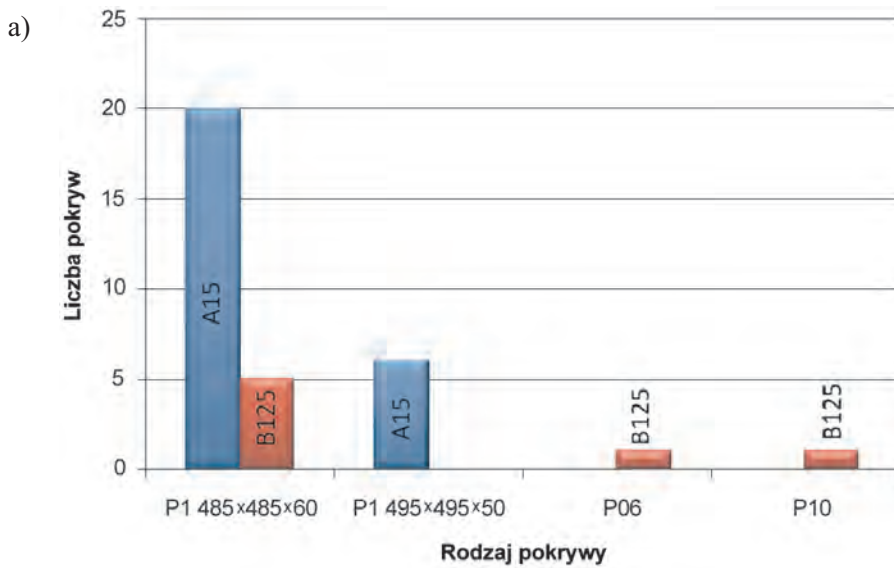
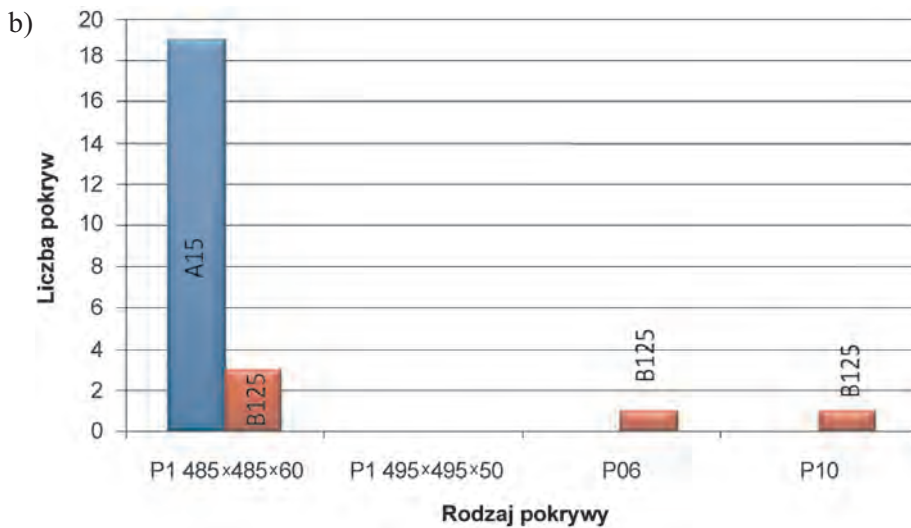
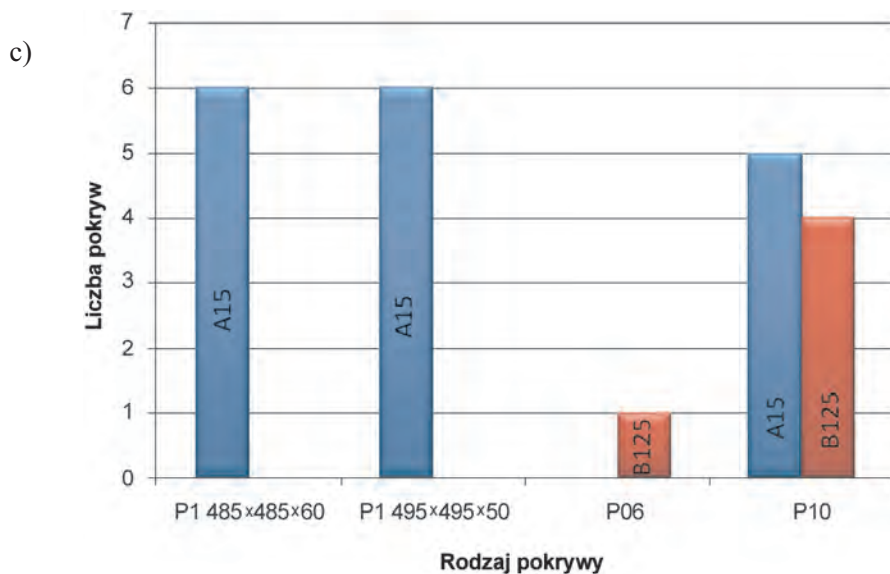
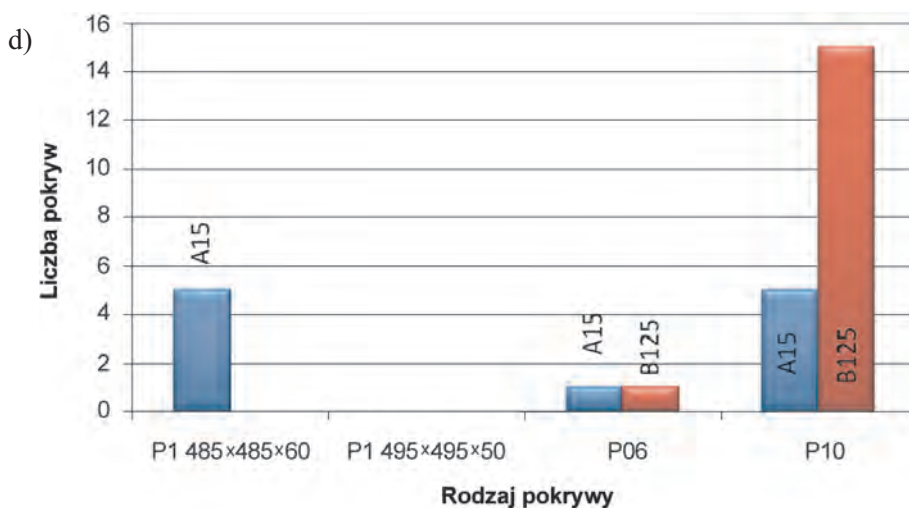
Na rysunkach 3a-d pokazano rozkład odporności na nacisk z góry w poszczególnych grupach pokryw. Według normy PN-EN 124:2000 wyroby klasy A-15 mają zastosowanie w miejscach przewidzianych wyłącznie dla pieszych i rowerzystów, a klasy B-125 w drogach i obszarach dla pieszych, powierzchniach równorzędnych, parkingach lub terenach parkowania samochodów osobowych.

- 100 % pokryw uzyskało klasę odporności A-15,
- 31 % pokryw uzyskało klasę odporności B-125,
- żadna z pokryw nie uzyskała klasy odporności C-250 i D-400.

Rys. 3. Rozkład odporności na nacisk z góry w poszczególnych grupach pokryw:
 a) pokrywy pełne, z oprawą stalową; b) pokrywy z wietrznikiem, z oprawą stalową;
 c) pokrywy pełne, z oprawą żeliwną; d) pokrywy z wietrznikiem, z oprawą żeliwną

Fig. 3. Distribution of resistance to vertical loads for selected groups of covers:
 a) full element, steel frame; b) element with ventilation, steel frame;
 c) full element, cast iron frame; d) element with ventilation, cast iron frame

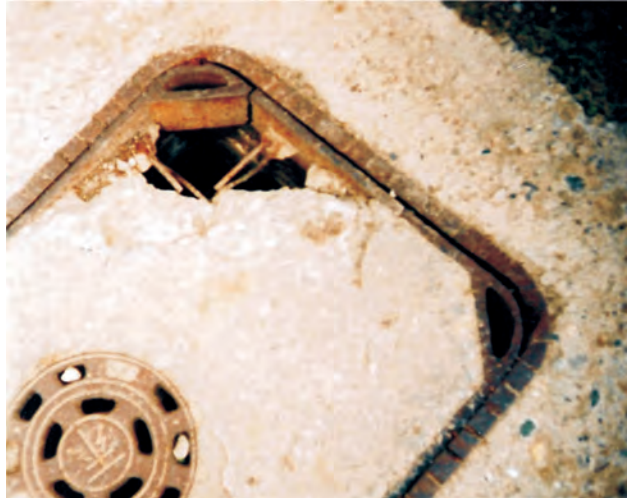
Fot. 1. Zniszczona pokrywa i fragment zwieńczenia – widoczne znaczne ubytki betonu, odkryte zbrojenie, pęknięta oprawa żeliwna pokrywy

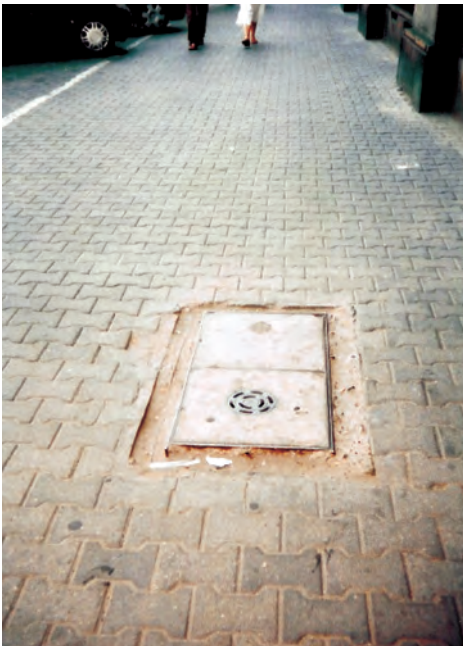
Fot. 2. Uszkodzone żelbetowe pokrywy, brak zwieńczenia, popękana powierzchnia betonu, brak nazwy producenta, brak daty produkcji, brak znaku budowlanego „B”, brak oznaczenia klasy wytrzymałości (ulica Marszałkowska w Warszawie)

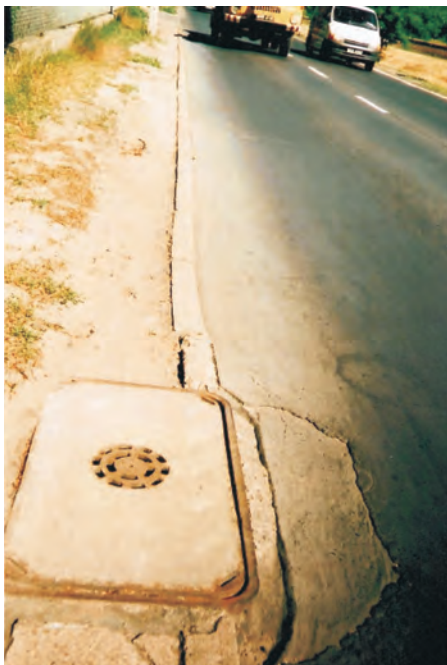
Fot. 3. Żelbetowa pokrywa z oprawą żeliwną w zwieńczeniu studni w pasie jezdni o kategorii ruchu KR2 – widoczne pęknięcia, zarwania fragmentu pasa jezdni oraz duże luzy od 15 do 20 mm pomiędzy ramą żeliwną zwieńczenia i oprawą żeliwną pokrywy; brak jakichkolwiek oznaczeń pokrywy oraz znaku budowlanego

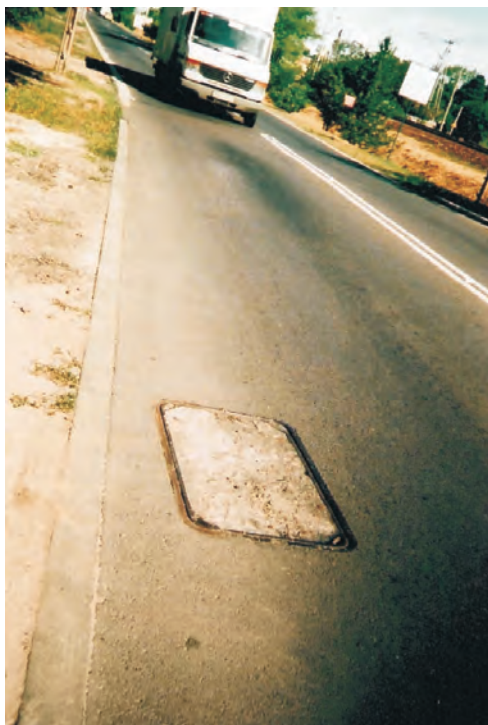
Fot. 4. Żelbetowa pokrywa pełna z oprawą żeliwną wystaje ponad 10 mm nad ramą żeliwną zwieńczenia; w zbliżeniu widoczne spękania na powierzchni oraz ubytki betonu na głębokości do 25 mm, brak jakiegokolwiek oznakowania pokrywy (pas jezdni kategorii ruchu KR2)

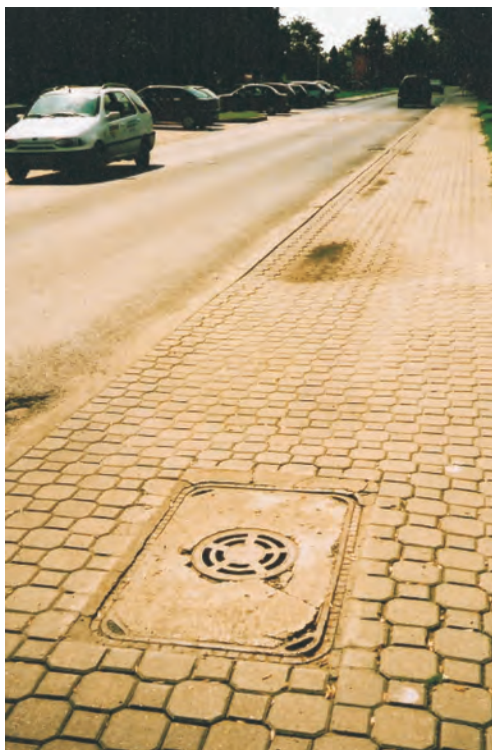
Fot. 5. Uszkodzona żelbetowa pokrywa z wietrznikiem ϕ 330 mm; widoczne pęknięcia i ubytki betonu na całej grubości pokrywy

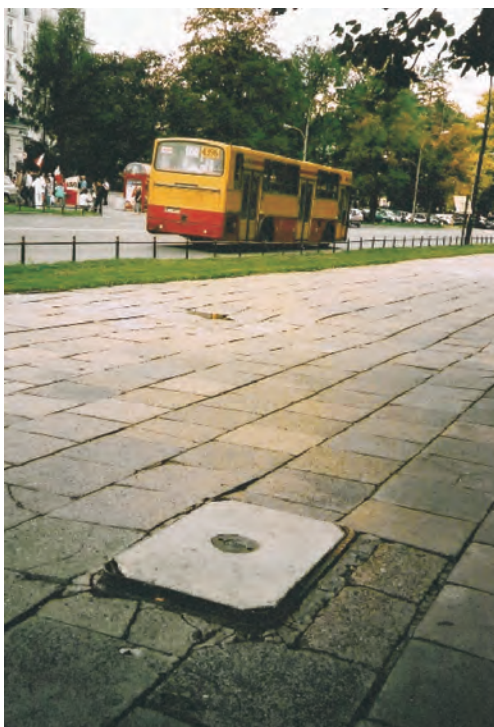
Fot. 6. Uszkodzona pokrywa z wietrznikiem w zwieńczeniu żeliwnym wystaje ponad 60 mm z ramy żeliwnej zwieńczenia; widoczne rysy na powierzchni i ubytki betonu

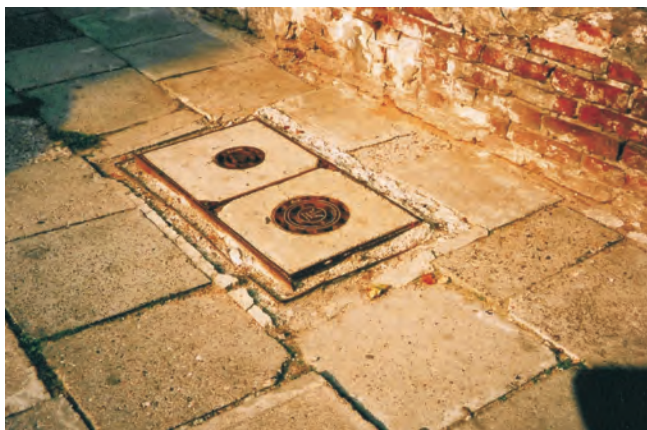
Fot. 7. Uszkodzone spękałe pokrywy w oprawie w uszkodzonym zwieńczeniu

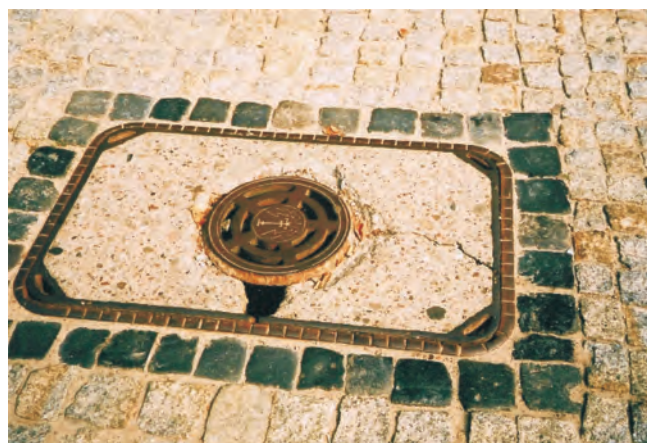
Fot. 8. Uszkodzona pokrywa ciężka; widoczne wyraźne ubytki betonu, pęknięcia betonu przez całą grubość pokrywy, brak przyczepności betonu do żeliwnego wietrznika, brak identyfikatora producenta oraz klasy wytrzymałości i innych

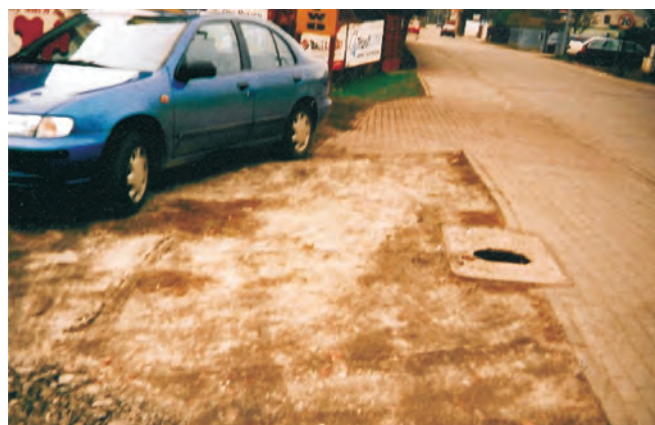
Fot. 9. Pokrywa żelbetowa o wym. $997 \times 597 \times 80$ mm; widoczny brak wietrznika, pokrywa zlokalizowana w pasie jezdni o kategorii ruchu KR1

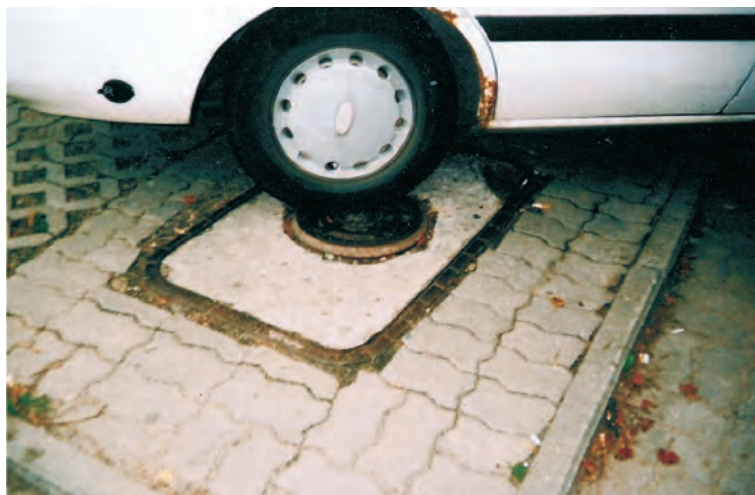
Fot. 10. Pokrywa żelbetowa o wym. 997 × 597 × 80 mm – widoczny wietrznik luźno osadzony w otworze

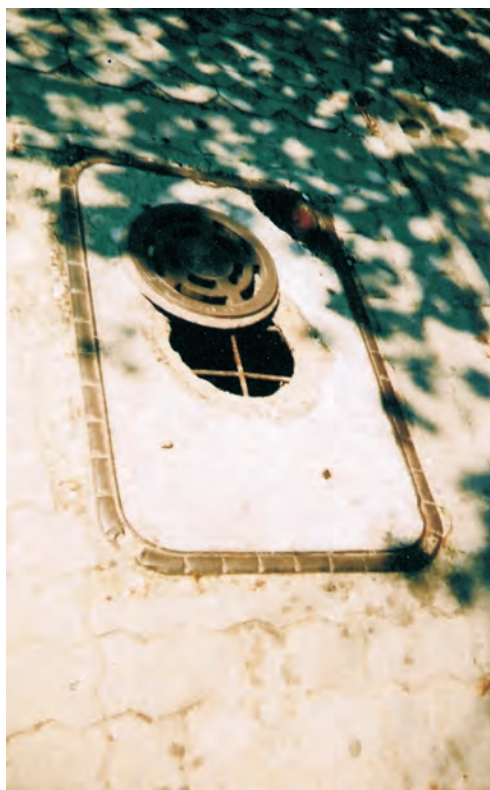
Fot. 11. Pokrywa żelbetowa o wym. 997 × 597 × 80 mm – widoczny wietrznik obok otworu

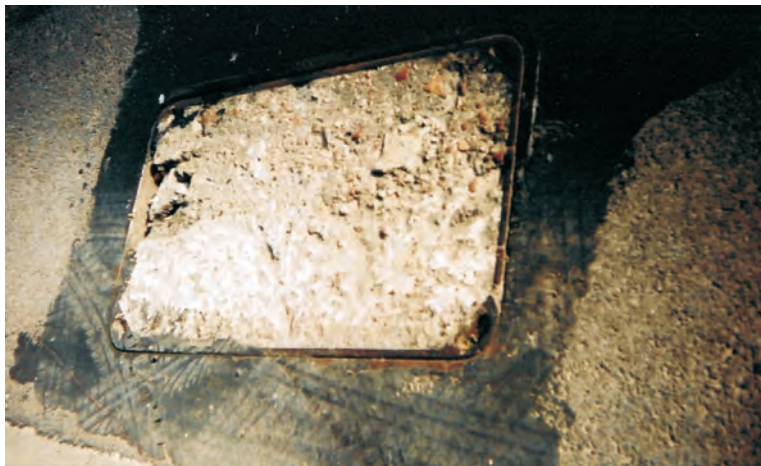
Fot. 12. Pokrywa żelbetowa zainstalowana w pasie ruchu kołowego kategorii KR2; widoczne bardzo duże ubytki betonu

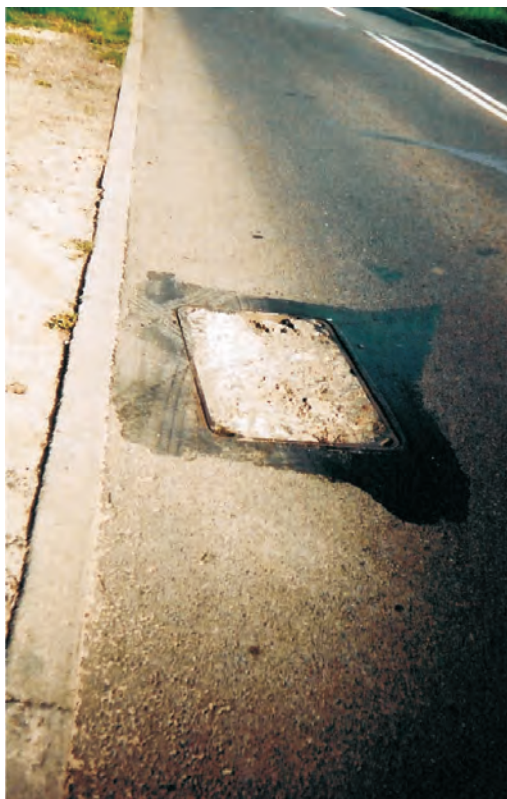
Fot. 13. Pokrywa żelbetowa zainstalowana pasie ruchu kołowego kategorii KR2; widoczny duży luz całkowity

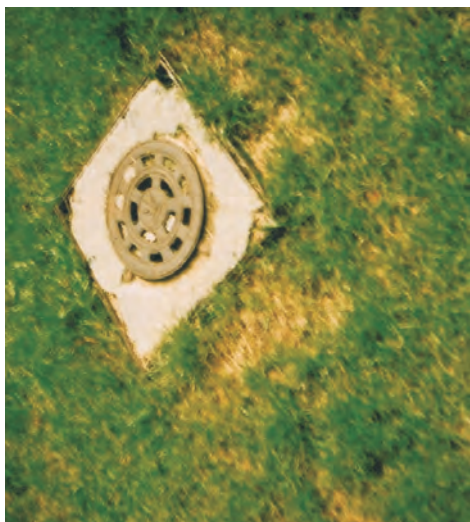
Fot. 14. Nieprawidłowy typ wietrznika i brak umocowania do pokrywy

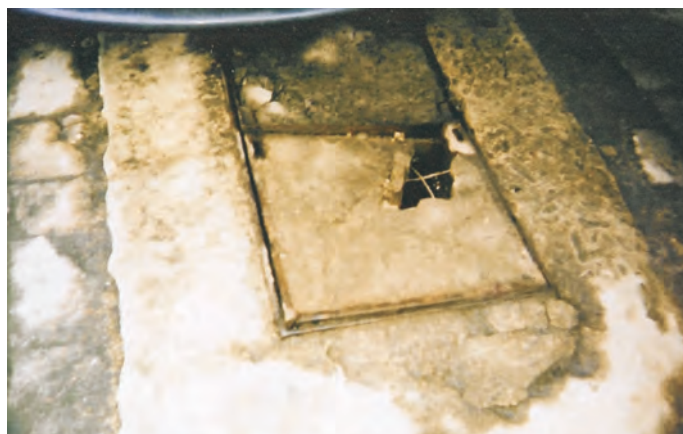
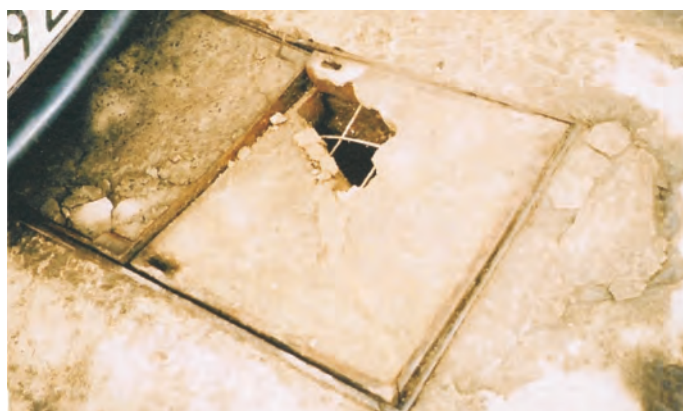
Fot. 15. Pokrywy żelbetowe o wym. 485 × 485 × 60 mm; widoczne nieprawidłowości montażu i zniszczenia betonu w stopniu dyskwalifikującym pokrywy

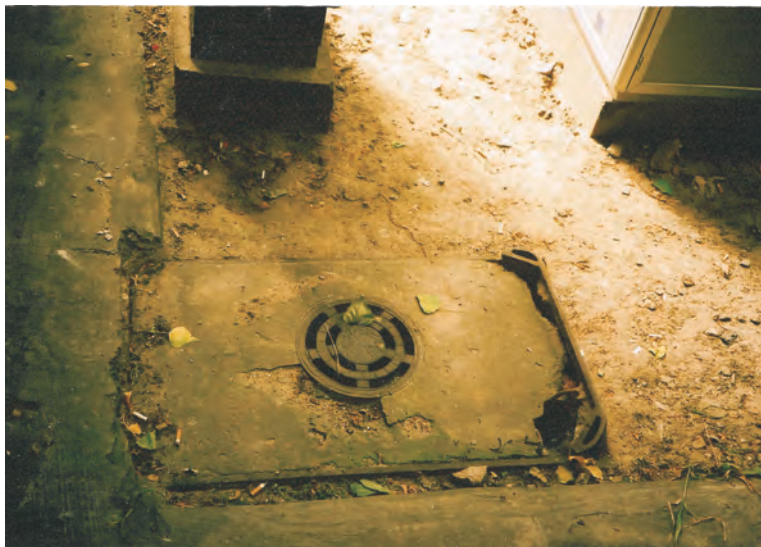
Fot. 16. Bardzo duże ubytki betonu w pokrywie i uszkodzenia żeliwnej oprawy

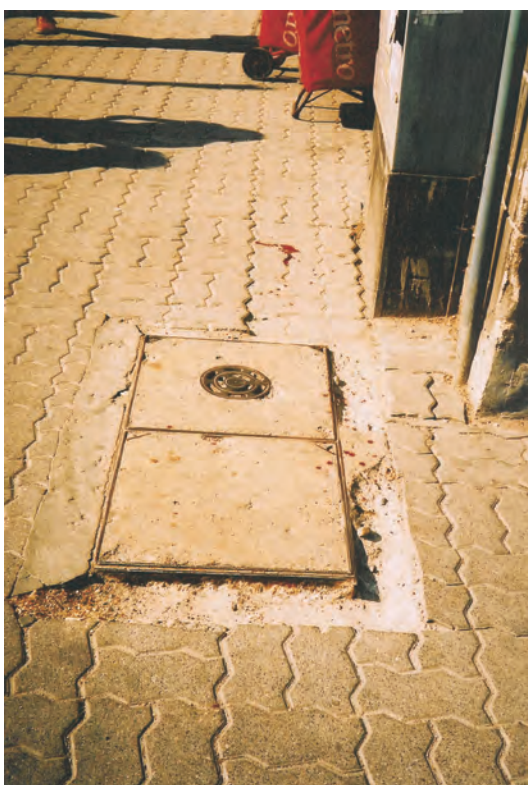
Fot. 17. Błędna instalacja zwiercenia powyżej poziomu chodnika; na skutek potknięcia został poszkodowany pieszy, widoczne ślady krwi

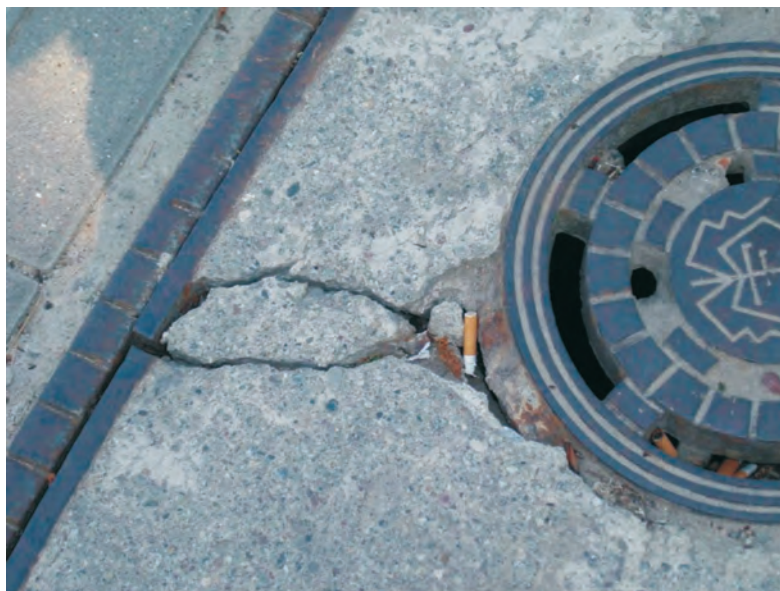
Fot. 18. Widoczne pęknięcie oprawy żeliwnej oraz spękanie betonu w pokrywie

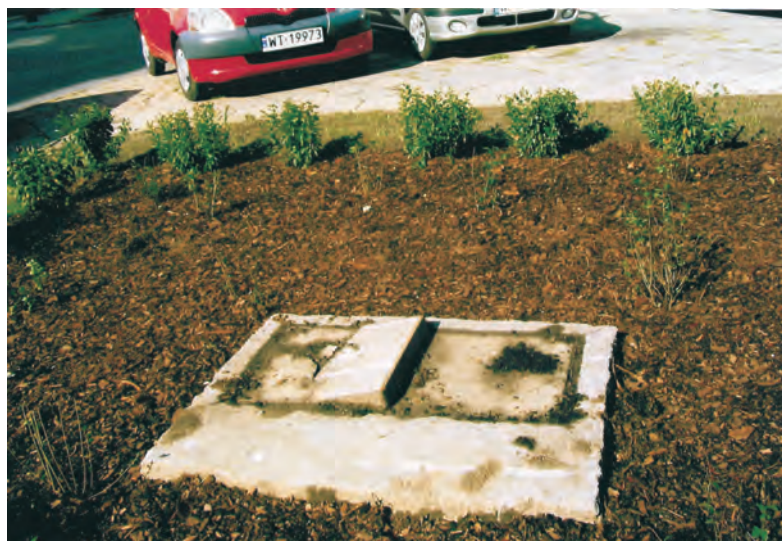
Rys. 19. Pokrywa zainstalowana w pasie zieleni, wielkość pokrywy niedostosowana do zwieńczenia
